La chiesa dei Santi Andrea e Rocco è situata a Fagnano, frazione di Gaggiano.

LOCALIZZAZIONE DELLA CHIESA A FAGNANO E PIANTE DELLA COPERTURA

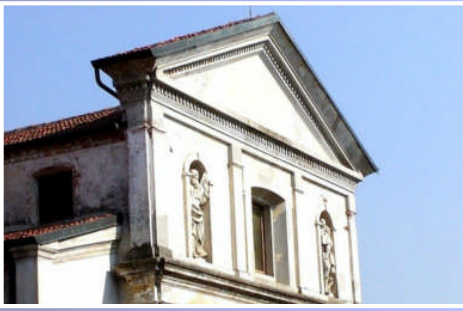
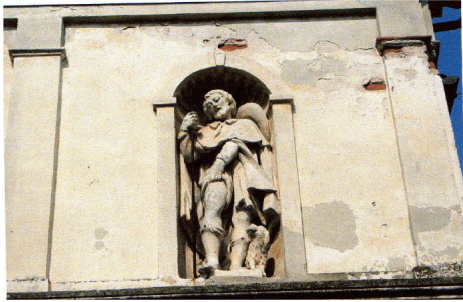
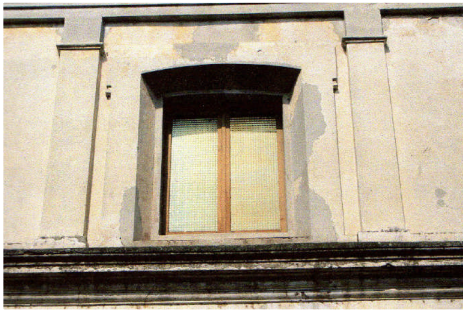
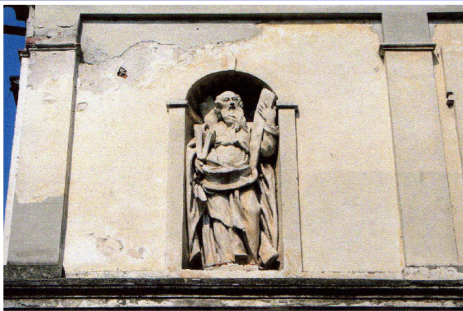
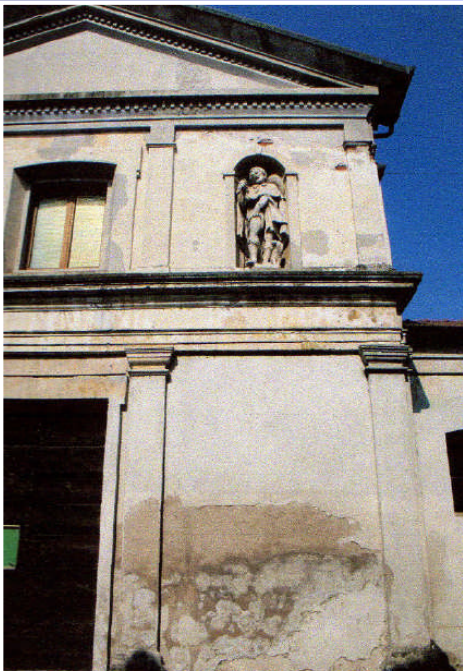
Il comune di Gaggiano ha proposto questo progetto in quanto la chiesa di Fagnano necessita di un risanamento conservativo del tetto e della facciata. L'umidità all'interno della muratura ha causato il formarsi di ampie zone di degrado degli intonaci costituenti la facciata. Tale fenomeno ha generato fenomeni di migrazione di sali solubili nell'intonaco. Altro agente di degrado sono le integrazioni cementizie realizzate durante precedenti interventi di manutenzione che, oltre a creare discontinuità esteticamente sgradevole nella lettura delle superfici, contribuiscono ad accentuare i danni provocati dalla risalita dei sali solubili dal terreno. Inoltre in alcuni punti del cornicione del timpano della facciata il percolamento delle acque meteoriche ha dato luogo a colature di colore scuro. Il colore originale è quasi del tutto andato perduto.

Il degrado sulla facciata della chiesa

Per eliminare il degrado, grazie a questo progetto, si procede alla demolizione totale dell'intonaco di cemento deteriorato fino al mattone, al lavaggio dei laterizi con acqua demineralizzata al fine di eliminare i sali solubili ancora presenti nella muratura. L'intonaco della facciata, dopo aver eliminato anche integrazioni in cemento, viene ripristinato stendendo un intonaco a base di calce.

Il lavoro di ripristino della facciata si completa con il lavaggio dell'intonaco steso e delle statue in stucco con acqua demineralizzata e la stesura di uno strato protettivo su tutte le superfici.
