La chiesa di Vigano Certosino fu edificata dai frati certosini. L'interno della chiesa, nonostante delle modifiche apportate alla fine del XV secolo, conserva un'impostazione prettamente romanica. Le pareti interne della navata centrale e delle navate laterali presentano una decorazione pittorica a motivi geometrici. Nelle parti alte delle pareti della navata centrale vi sono sei figure di santi. L'attuale impianto decorativo è l'ultimo di una serie di sovrapposizioni stese in epoche successive motivi diversi come il mutamento del gusto estetico o per esigenze igieniche. Per meglio indirizzare la fase progettuale si è proceduto con una campagna di indagine stratigrafica per rilevare l'eventuale esistenza di affreschi sotto l'attuale decorazione.

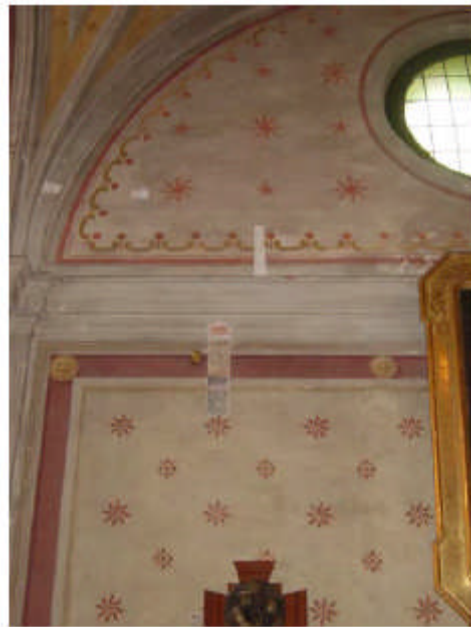
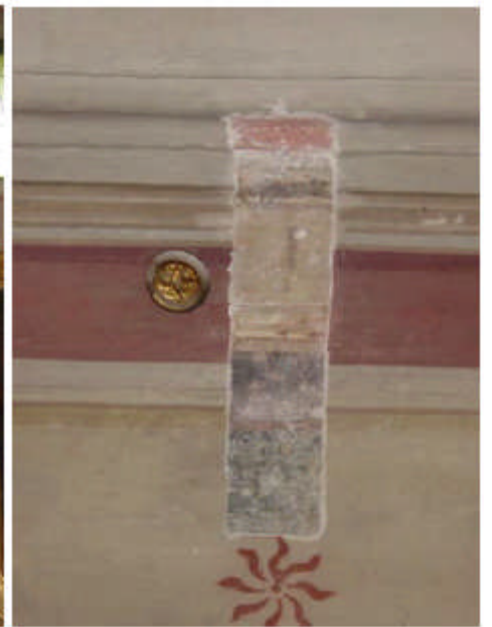
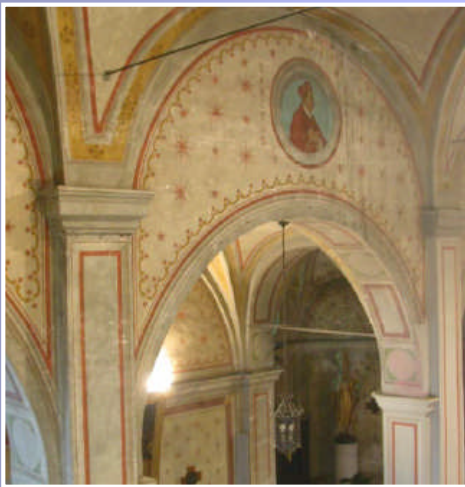
Le superfici interne dopo i lavori

Gli interventi sulle superfici decorate interne dell'edificio si configurano come restauri conservativi con la pulitura e l'estrazione dei sali solubili, il consolidamento degli intonaci sia in superficie che in profondità e l'integrazione delle lacune pittoriche.

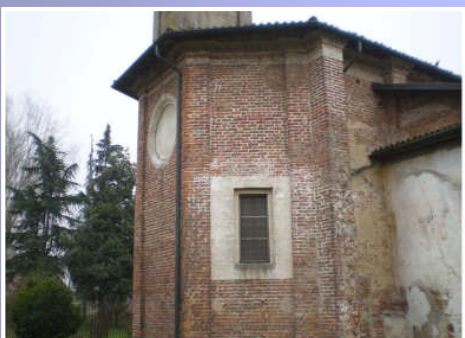
I pluviali sistemati sugli absidi

Si procede inoltre con la revisione della copertura, con lo scopo di non vanificare l'intero intervento di restauro per eventuali infiltrazioni future, con la conseguente sistemazione dei pluviali e con la realizzazione di una trincea drenante che convogli le acque piovane direttamente in fognatura.

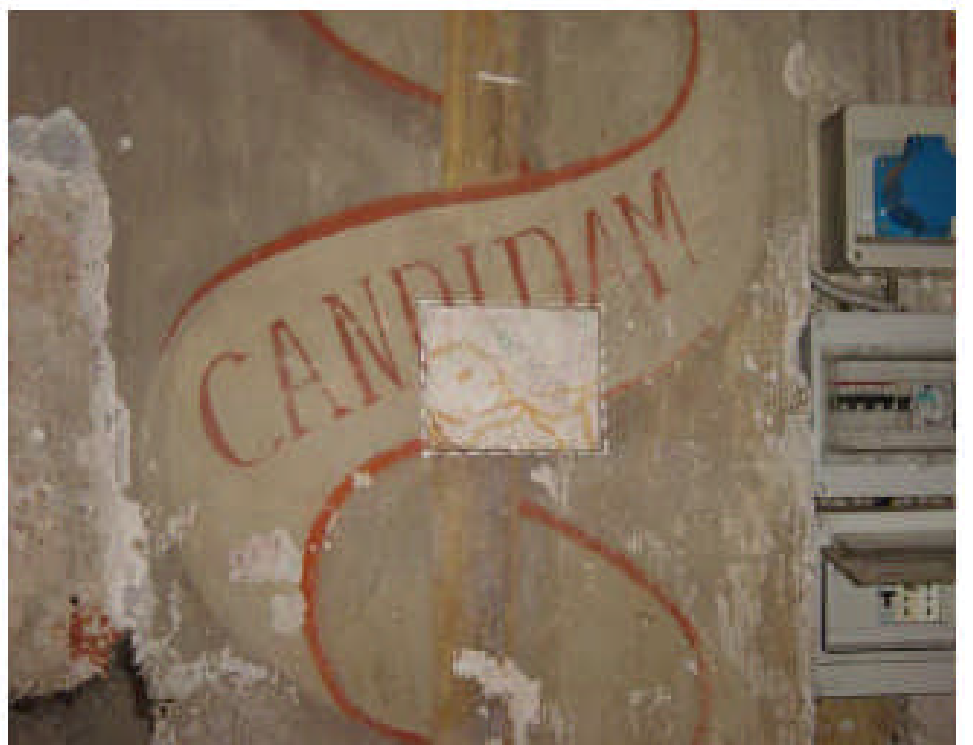
INDAGINI STRATIGRAFICHE SUGLI INTONACI INTERNI
