La chiesa dei Santi Andrea e Rocco è situata a Fagnano, frazione di Gaggiano.

LOCALIZZAZIONE DELLA CHIESA A FAGNANO E PIANTE DELLA COPERTURA

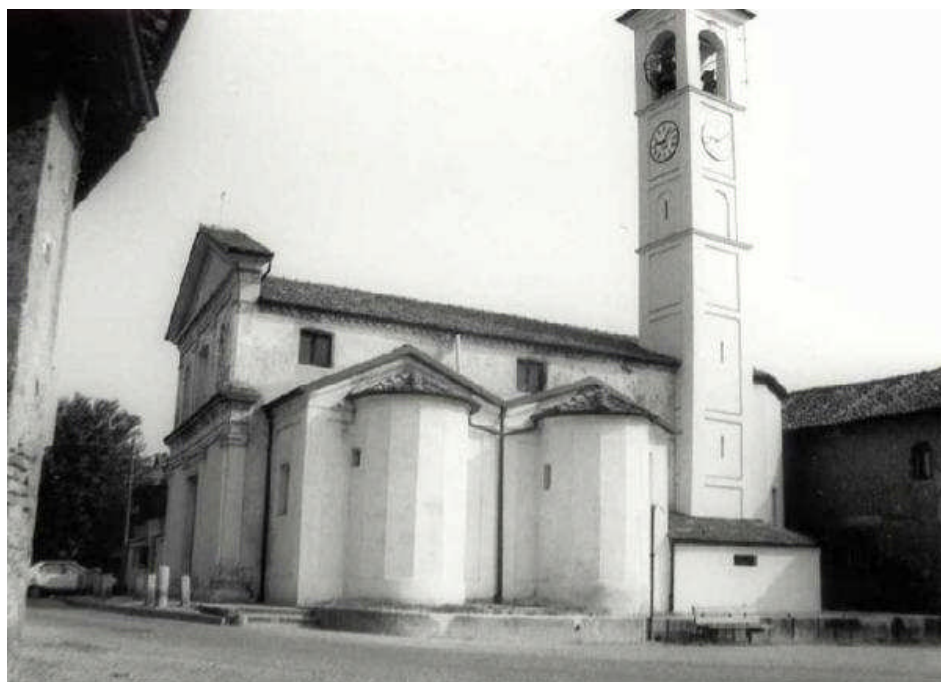
Il comune di Gaggiano ha proposto questo progetto in quanto la chiesa di Fagnano necessita di un risanamento conservativo del tetto e della facciata. L'umidità all'interno della muratura ha causato il formarsi di ampie zone di degrado degli intonaci costituenti la facciata. Tale fenomeno ha generato fenomeni di migrazione di sali solubili nell'intonaco. Altro agente di degrado sono le integrazioni cementizie realizzate durante precedenti interventi di manutenzione che, oltre a creare discontinuità esteticamente sgradevole nella lettura delle superfici, contribuiscono ad accentuare i danni provocati dalla risalita dei sali solubili dal terreno. Inoltre in alcuni punti del cornicione del timpano della facciata il percolamento delle acque meteoriche ha dato luogo a colature di colore scuro. Il colore originale è quasi del tutto andato perduto.

Il degrado sulla facciata della chiesa

Per eliminare il degrado, grazie a questo progetto, si procede alla demolizione totale dell'intonaco di cemento deteriorato fino al mattone, al lavaggio dei laterizi con acqua demineralizzata al fine di eliminare i sali solubili ancora presenti nella muratura. L'intonaco della facciata, dopo aver eliminato anche integrazioni in cemento, viene ripristinato stendendo un intonaco a base di calce.

Il lavoro di ripristino della facciata si completa con il lavaggio dell'intonaco steso e delle statue in stucco con acqua demineralizzata e la stesura di uno strato protettivo su tutte le superfici.
